การลดสัดส่วนรอยแตกบริเวณขอบยางในการผลิตยางล้อรถจักรยานยนต์

REDUCTION OF BEAD CRACK PROPORTION IN MOTORCYCLE TIRE PRODUCTION

วรุฒม์ รังรองรัตน์¹ และประมวล สุธีจารุวัฒน์²

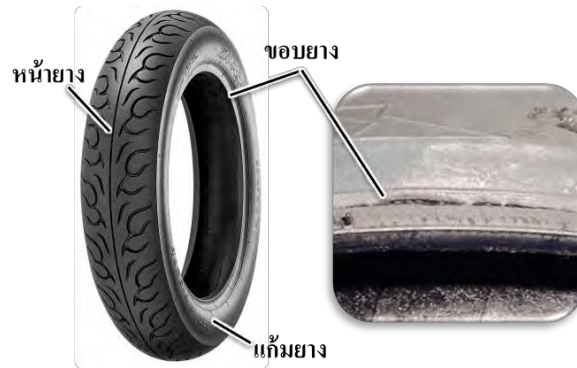
ปัญหาการรอยแตกบริเวณขอบยางที่เกิดจากกระบวนการผลิตจะเป็นรอยแตกในชั้นเนื้อยางที่มีความลึกไม่ถึงชั้นผ้าใบ โดยเกิดตามแนวเส้นรอบวงบริเวณขอบยาง ซึ่งมีสาเหตุจากการไหลของเนื้อยางที่ผิดปกติระหว่างกระบวนการผลิต ในงานวิจัยนี้จะพิจารณารอยแตกบริเวณขอบยางที่เกิดขึ้นจากกระบวนการผลิตเท่านั้น เนื่องจากผู้วิจัยต้องการลดความสูญเสีย เพิ่มผลิตภาพและคุณภาพของกระบวนการผลิต ใช้เป็นแนวทางในการแก้ไขปัญหาของยางรุ่นอื่นๆ และใช้พัฒนาการออกแบบผลิตภัณฑ์รุ่นใหม่ของโรงงานกรณีศึกษาได้ในอนาคต

รูปที่ 1 หน้ายาง, ขอบยาง และปัญหาหารอยแตกบริเวณขอบยาง

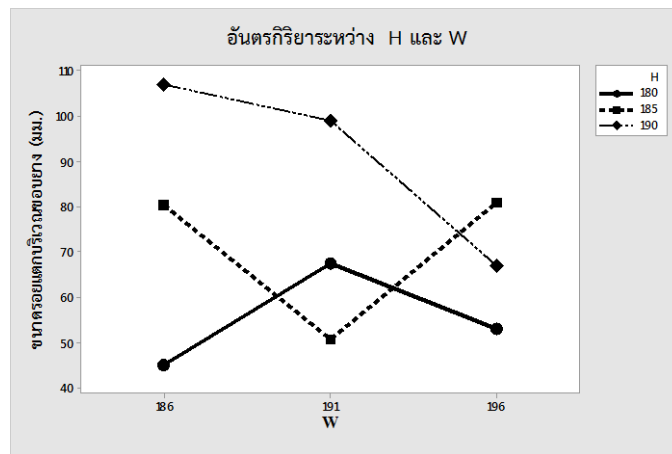
เนื่องจากค่าอันตรกิริยา $H * P$ และ $H * W$ มีผลต่อขนาดของรอยแตกบริเวณขอบยางอย่างมีนัยสำคัญ ดังนั้น ในการเลือกระดับของปัจจัยที่ดีที่สุดสำหรับกระบวนการผลิตจึงต้องพิจารณากราฟความสัมพันธ์ของอันตรกิริยา

รูปที่ 4 อันตรกิริยาระหว่าง H และ W

จากการพิจารณาความสัมพันธ์ของทั้งสามปัจจัย กับขนาดรอยแตกบริเวณขอบยางในรูปที่ 4 และ 5 จะเห็นว่าขนาดของรอยแตกบริเวณขอบยางจะมีค่าต่ำที่สุดเมื่อขนาดของแบบยาง (H) เท่ากับ 180 มม. ความกว้างหน้ายาง (W) เท่ากับ 186 มม. และแรงดันที่ใช้ในการขึ้นรูปแบบยาง (P) เท่ากับ 0.12 เมกะปาสคาล

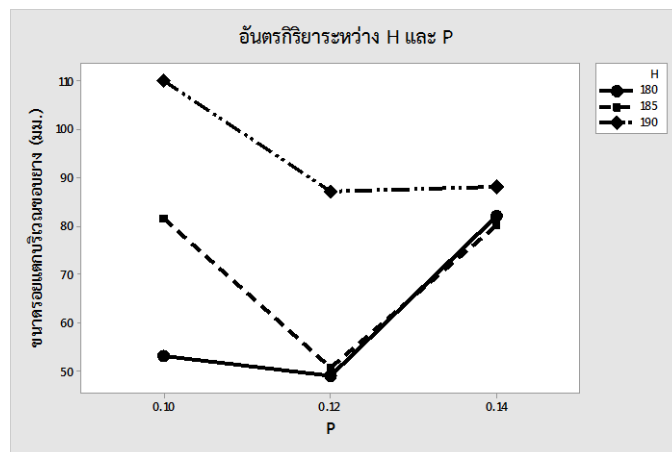
รูปที่ 5 อันตรกิริยาระหว่าง H และ P

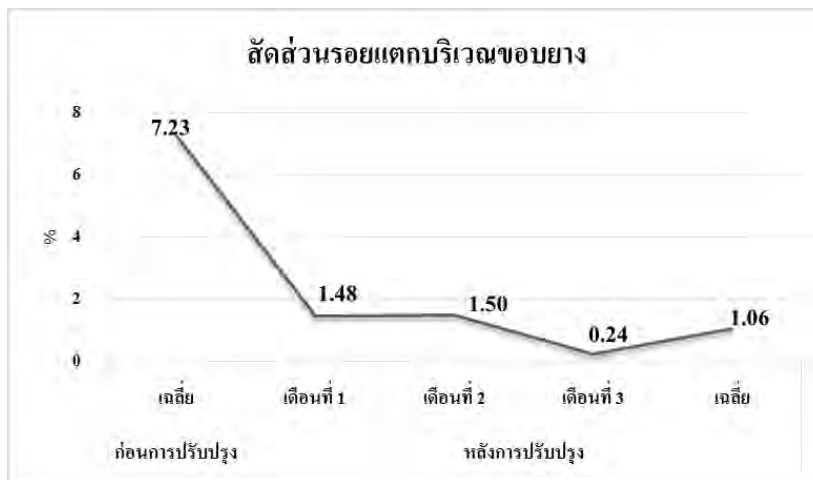
รูปที่ 6 ผลการทดลองใช้มาตรฐานใหม่ในกระบวนการผลิตยางล้อรุ่นตัวอย่าง

หลังจากการปรับปรุงมาตรฐานการผลิตยางรุ่นตัวอย่าง และนำไปทดลองใช้ในกระบวนการผลิตจริงในโรงงานกรณีศึกษา เป็นระยะเวลา 3 เดือน พบว่าสามารถลดสัดส่วนรอยแตกบริเวณขอบยางจากเฉลี่ย 7.23% เหลือเพียง 1.06% โดยเฉลี่ย ดังแสดงใน รูปที่ 6 สามารถลดความสูญเสียเป็นมูลค่าประมาณ 290,000 บาทต่อเดือน หรือ 3.4 ล้านบาทต่อปี คิดเป็นสัดส่วนประมาณ 85% ของมูลค่าความเสียหายที่เกิดขึ้น
