การวิบัติของอาคารชลประทานในสภาวะสิ่งแวดล้อมรุนแรง  
FAILURE OF IRRIGATION STRUCTURES IN SEVERE ENVIRONMENT

นันทวัฒน์ ขมหวาน<sup>1</sup> และ นิมิตร เจริญพันธ์พิพัฒน์<sup>2</sup>

The irrigation structures in Songphinong operation and maintenance project are at the age between 28-32 years old. These are reinforced concrete structures. The deterioration of several structures are effected by many factors. In this research, visual inspection was conducted to evaluate the concrete deterioration of 32 irrigation structures. In addition, the soil

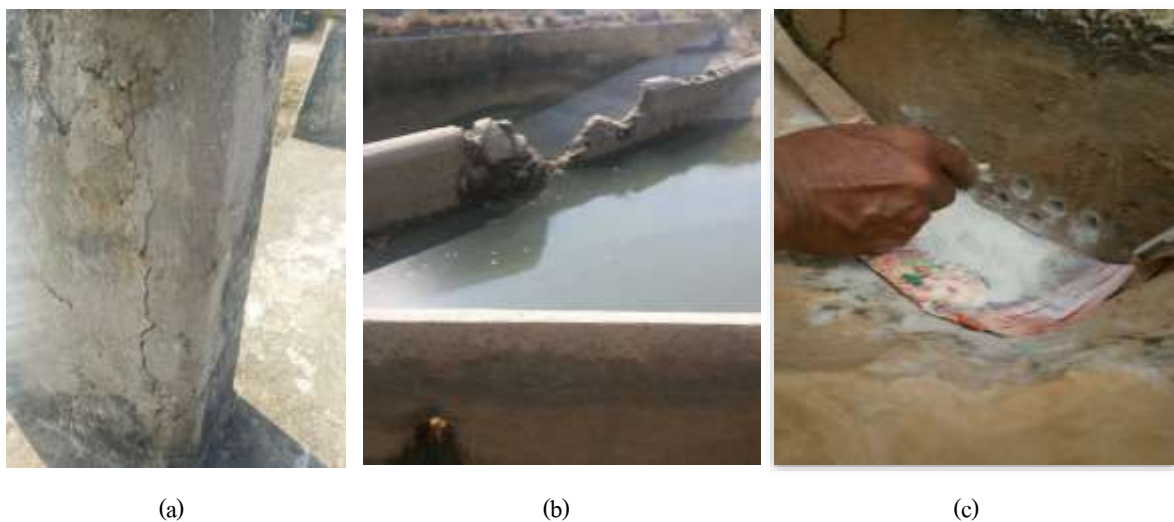
รูปที่ 3 การสำรวจความเสียหายของโครงสร้าง: (a) แนวการแตกร้าว (b) ความเสียหายจากการกระทำของมนุษย์ และ (c) การสำรวจหาปริมาณเกลือในคอนกรีต

ผลของการสำรวจโครงสร้างของอาคารชลประทานในเขตพื้นที่โครงการส่งน้ำและบำรุงรักษาสองพี่น้อง จากการตรวจสอบโครงสร้างอาคารชลประทานด้วยวิธีตรวจพินิจ (Visual inspection method) ซึ่งได้ผลการสำรวจดังรูปที่ 3 และ 4 โดยลักษณะของความเสียหายที่พบคือ การเกิดรอยร้าวขนานกับผิวเหล็กเสริมในคอนกรีต (Delamination) และเกิดรอยร้าวทะลุโครงสร้างคอนกรีต ดังรูปที่ 3(a) ผลจากการสำรวจของอาคารชลประทานตามกลุ่มอายุ พบว่า อาคารชลประทานที่อยู่ในกลุ่มอายุประมาณ 32 ปี ร้อยละ 53.6 ของอาคารที่ทำการสำรวจ มีระดับความเสียหายระดับ 3 (ตามมาตรฐานกรมโยธาธิการและผังเมือง) และอาคารในกลุ่มอายุประมาณ 28 ปี ร้อยละ 50 ของอาคารที่ทำการสำรวจ มีระดับความเสียหายระดับ 4 จากข้อมูลจะเห็นว่า อาคารชลประทานในกลุ่มอายุประมาณ 28 ปี มีระดับความเสียหายมากกว่าอาคารชลประทานในกลุ่มอายุประมาณ 32 ปี แต่พบว่าอาคารชลประทานในกลุ่มอายุประมาณ 28 ปี ที่มีความเสียหายในระดับ 4 นั้น มีลักษณะความเสียหายที่เกิดจากการถูกทำลายจากการกระทำของมนุษย์ มีการใช้ก้อนทุบทำลายบริเวณฝายของอาคารเพื่อให้น้ำสามารถไหลต่อไป (รูปที่ 3 (b)) จึงทำการแยกอาคารชลประทานเหล่านี้ออกจากกลุ่มตัวอย่าง ทำให้อาคารชลประทานในกลุ่มอายุประมาณ 28 ปี มีจำนวนร้อยละ 50 มีระดับความเสียหายในระดับ 1 และระดับ 3

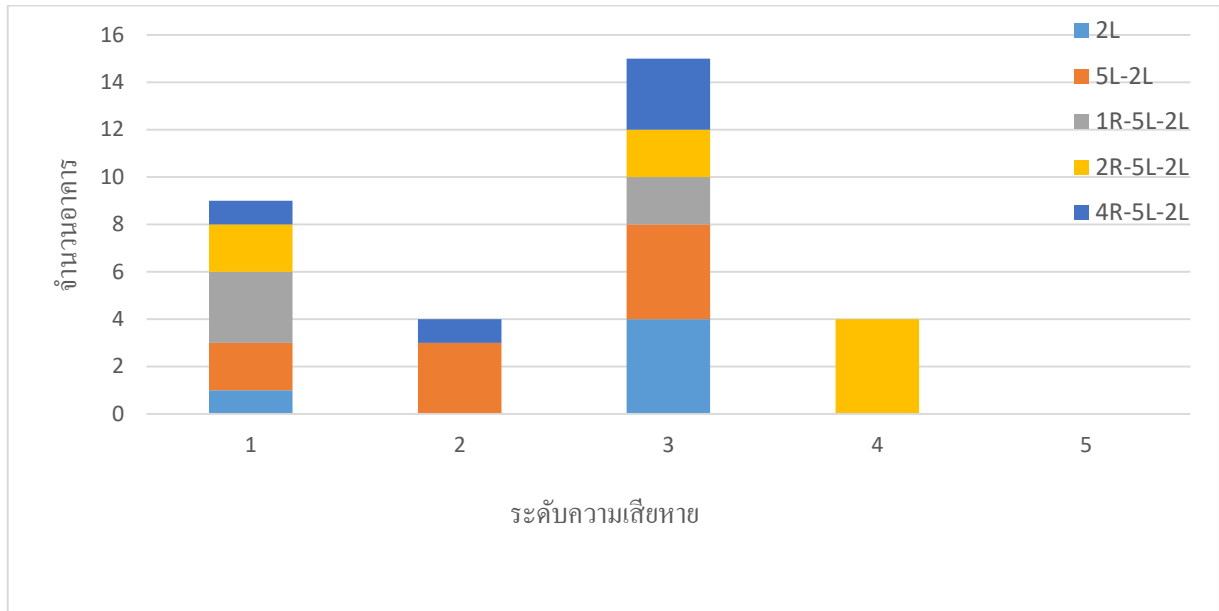
จากข้อมูลการสำรวจที่ทำการแยกอาคารชลประทานที่มีความเสียหายในระดับ 4 ออกไปแล้วเนื่องจากพบว่าเป็นความเสียหายที่เกิดจากการถูกทุบทำลายจากคนไม่ได้เกิดจากธรรมชาติ พบว่า อาคารชลประทานที่อยู่ในกลุ่มอายุประมาณ 32 ปี มีระดับความเสียหายในระดับ 3 ซึ่งมีความเสียหายระดับเดียวกันกับอาคารชลประทานที่อยู่ในกลุ่มอายุประมาณ 28 ปี และเมื่อพิจารณาจากจำนวนอาคารทั้งหมดจำนวน 28 อาคารของทั้ง 2 กลุ่มอายุ พบว่า ร้อยละ 53.6 มีความเสียหายในระดับ 3, ร้อยละ 32.1 มีความเสียหายในระดับ 1 และร้อยละ 14.3 มีความเสียหายในระดับ 2

รูปที่ 4 ระดับความเสียหายของอาคารชลประทานแยกตามคลองชลประทาน

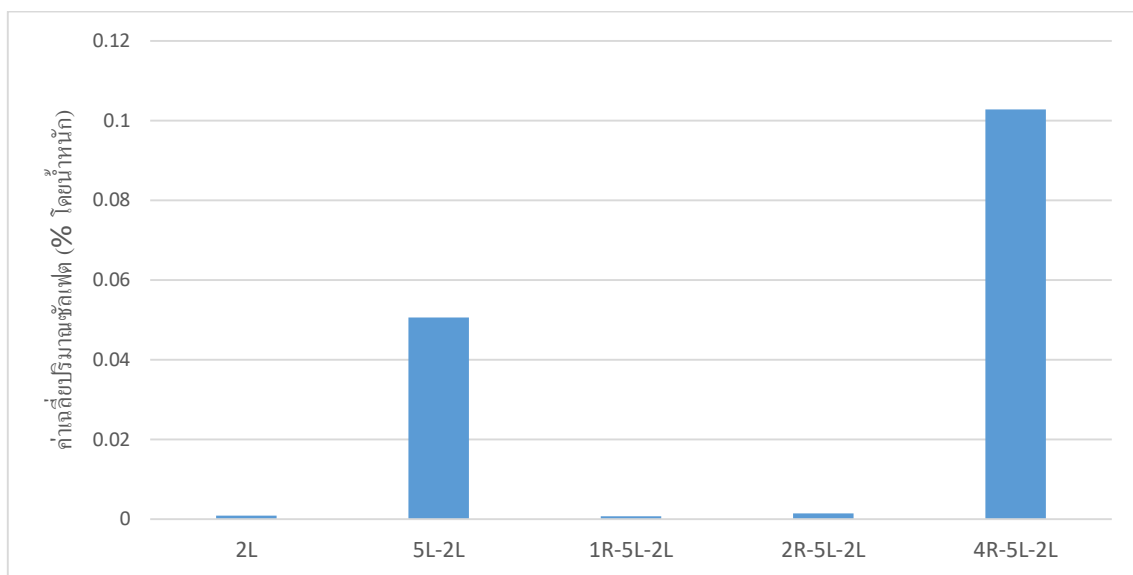
ผลการสำรวจเกลือในสภาพแวดล้อมในพื้นที่โครงการส่งน้ำและบำรุงรักษาสองพี่น้อง จากรูปที่ 5 พบว่า เกลือซัลเฟตในดินบริเวณคลอง 4R-5L-2L มีปริมาณค่าของซัลเฟตอยู่ในช่วงร้อยละ 0.0004 – 0.42 และพบว่ามีปริมาณมากในดินของคลองสาย 4R-5L-2L กับ 5L-2L (อยู่ในช่วงร้อยละ 0.0008 - 0.84 โดยน้ำหนักดิน) ส่วนคลองสาย 1R-5L-2L มีค่าในช่วงร้อยละ 0.0004 – 0.0009 โดยน้ำหนัก และคลองสาย 2R-5L-2L พบในปริมาณน้อย มีค่าอยู่ระหว่างร้อยละ 0.0004 – 0.0007 โดยน้ำหนัก ทั้งนี้อาจพอสรุปได้ว่า ปริมาณเกลือซัลเฟตอาจเกิดขึ้นในเฉพาะบางจุดของพื้นที่โครงการ ไม่ได้เกิดแพร่กระจายเป็นวงกว้าง อย่างไรก็ตามต้องมีการศึกษาเพิ่มเติมเพื่อยืนยันผลดังกล่าว ดังนั้นแนวโน้มผลกระทบของเกลือซัลเฟตต่อโครงสร้างอาจเกิดขึ้นกับอาคารชลประทานบางอาคารเท่านั้น สำหรับผลของการสำรวจปริมาณเกลือคลอไรด์ในดินดังแสดงในรูปที่ 6 พบว่ามีปริมาณน้อยมาก อย่างไรก็ตามความเสียหายที่เกิดขึ้นจากการเกิดสนิมของเหล็กเสริมและการแตกร้าวตามแนวเหล็กเสริมของโครงสร้างอาคารชลประทานบางจุดนั้นเป็นหลักฐานที่เด่นชัดทำให้ต้องทำการสำรวจชั้นรายละเอียดของเกลือในคอนกรีตของอาคารชลประทานทั้ง 5 อาคาร

รูปที่ 5 ปริมาณเกลือซัลเฟตในดิน

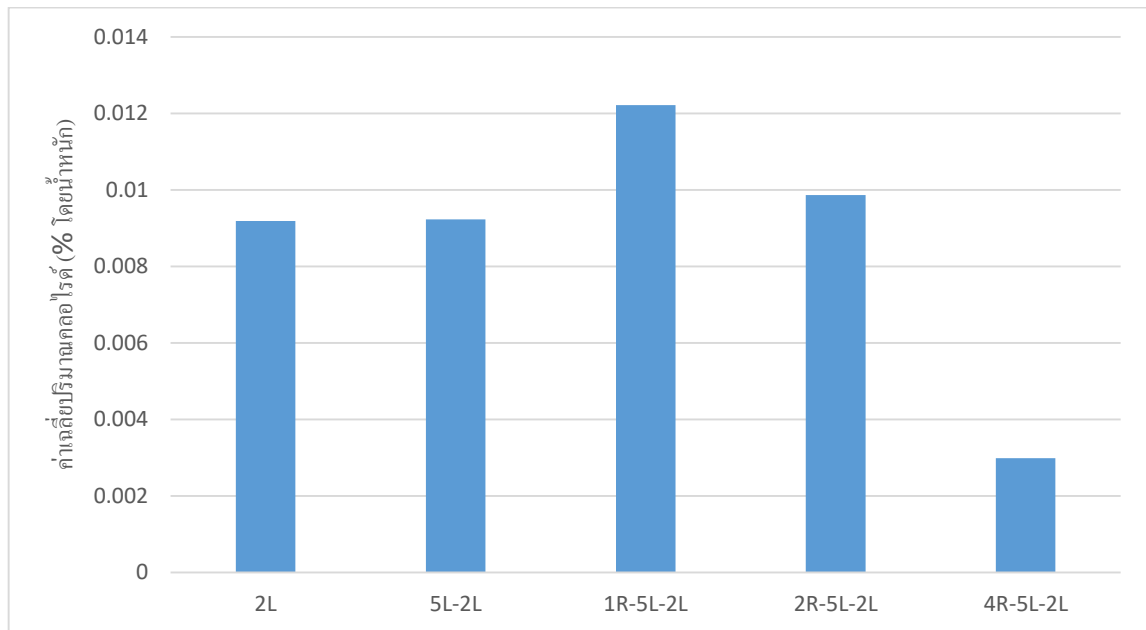
รูปที่ 6 ปริมาณเกลือคลอไรด์ในดิน

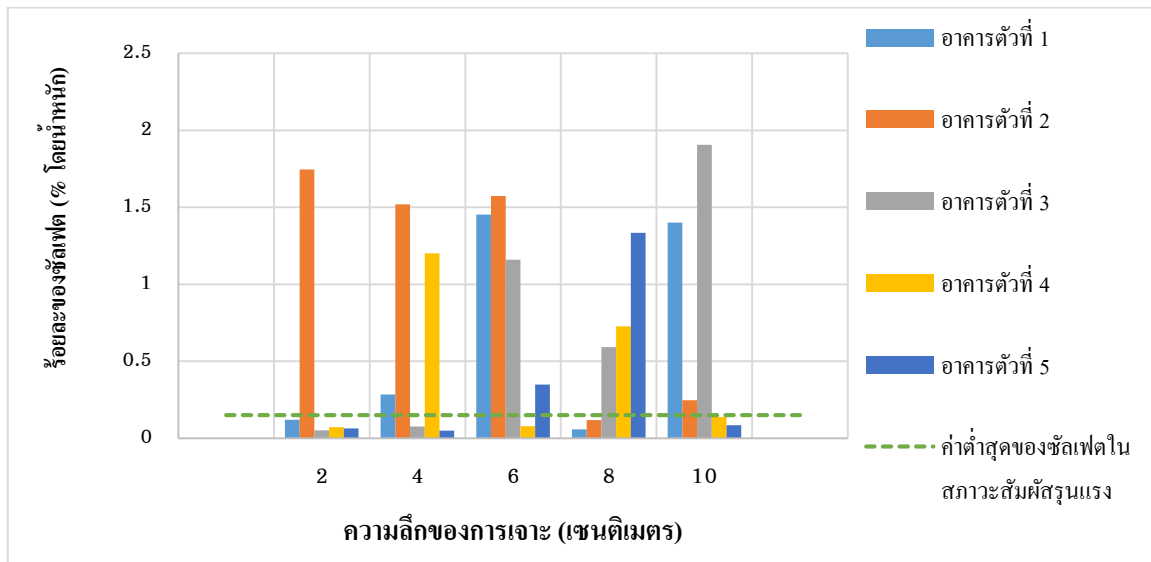
ผลการวิเคราะห์ปริมาณซัลเฟตในคอนกรีตตามความลึกดังแสดงในรูปที่ 7 จากอาคารชลประทานที่มีขนาดใหญ่และสำคัญ 5 อาคาร คือ จากคลอง 2L จำนวน 2 อาคาร จากคลอง 5L-2L จำนวน 3 อาคาร แต่ละอาคารอยู่ห่างกันราว 4-5 กิโลเมตร ปริมาณซัลเฟตที่ระดับความลึก เปรียบเทียบกับค่าต่ำสุดของซัลเฟตในสภาวะสัมผัสกับ ระดับซัลเฟตรุนแรง ซึ่งมีค่าเท่ากับ 1500 ppm หรือเท่ากับ ร้อยละ 0.15 โดยน้ำหนัก ปริมาณของซัลเฟตที่ระดับความลึกการเจาะต่างๆ มีค่าเฉลี่ยอยู่ที่ร้อยละ 0.65 โดยน้ำหนัก (ร้อยละ 0.053 -

1.90 โดยน้ำหนัก) อยู่ในช่วงของค่ามาตรฐานร้อยละของซัลเฟตรุนแรงโดยแนวโน้มของการแทรกซึมของซัลเฟตในอาคารที่ 2, 4 และ 5 มีการแทรกซึมของซัลเฟตเข้าไปถึงความลึกที่ 6 ซม. ส่วนอาคาร 1 และ 3 นั้นการแทรกซึมของซัลเฟตเข้าไปลึกถึง 10 ซม. ซึ่งเมื่อเปรียบเทียบกับผลการสำรวจด้วยวิธีการตรวจพินิจนั้น อาคารทั้งหมดมีความเสียหายจากเกลือซัลเฟตค่อนข้างน้อย ยังไม่มีการหลุดร่อนของคอนกรีตเนื่องจากปฏิกิริยาของซัลเฟตอย่างเด่นชัด

รูปที่ 7 ปริมาณของขี้เถ้าของแต่ละอาคารที่ระดับความลึกการเจาะต่างๆ

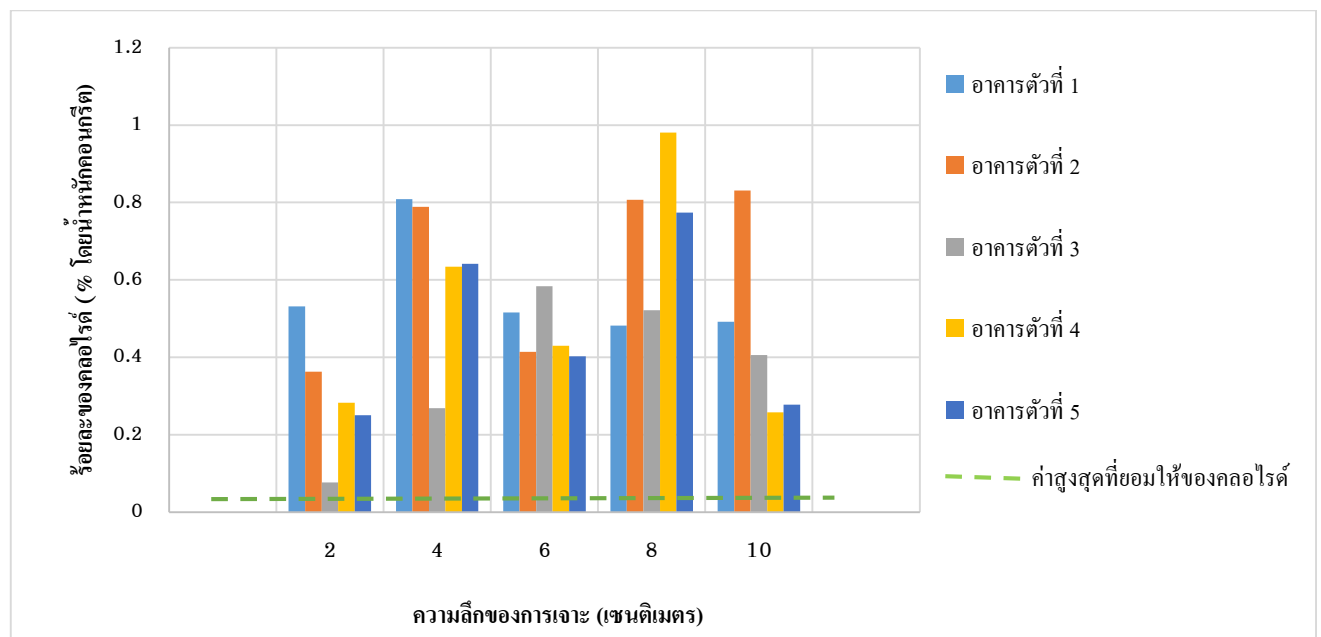
ผลการวิเคราะห์ปริมาณคลอไรด์ดังแสดงในรูปที่ 8 ปริมาณคลอไรด์ที่ระดับความลึกการเจาะเปรียบเทียบกับค่าสูงสุดที่ยอมให้ของคลอไรด์ในคอนกรีตที่ยอมให้ ซึ่งมีค่าประมาณเท่ากับร้อยละ 0.018 โดยน้ำหนักคอนกรีต (กำหนดให้คอนกรีต 1 ลบ.ม. มีน้ำหนัก 2,400 กก. และใช้ปูนซีเมนต์ 300 กก.) ปริมาณของคลอไรด์ที่ระดับความลึกการเจาะต่างๆ มีค่าเฉลี่ยสูงกว่าค่ามาตรฐานร้อยละของคลอไรด์ในช่วงรุนแรงในตารางที่ 2 อาคารที่ 1, 2 และ 4 มีปริมาณคลอไรด์ในระดับที่สูงมาก (สูงมากกว่าร้อยละ 0.018 โดยน้ำหนักของคอนกรีต) โดยพบว่ามีค่าอยู่ในช่วงร้อยละ 0.25 - 0.98 โดยน้ำหนักของคอนกรีต ซึ่งอาจจะมีแนวโน้มที่เหล็กเสริมของโครงสร้างได้รับผลกระทบ อย่างไรก็ตามการแทรกซึมของเกลือคลอไรด์ของทุกอาคารอยู่ในระดับที่สูง จึงควรมีแผนบำรุงรักษาอาคารให้ทันทั่วทั้งที่ แม้ว่าการเกิดการแตกร้าวจากสนิมของเหล็กเสริมยังไม่ปรากฏในขณะที่ทำการสำรวจด้วยวิธีการตรวจพินิจ

รูปที่ 8 ปริมาณของคลอไรด์ของแต่ละอาคารที่ระดับความลึกการเจาะต่างๆ
