โครงสร้างจุลภาคและการแตกร้าวในโลหะเชื่อมอาร์คโลหะแก๊สคลุม  
ของรอยต่อตัวที่ระหว่างเหล็กกล้า SS400/SUS304

MICROSTRUCTURE AND CRACKING IN GAS METAL ARC WELD METAL OF DISSIMILAR  
SS400/SUS304 STEELS T-JOINT

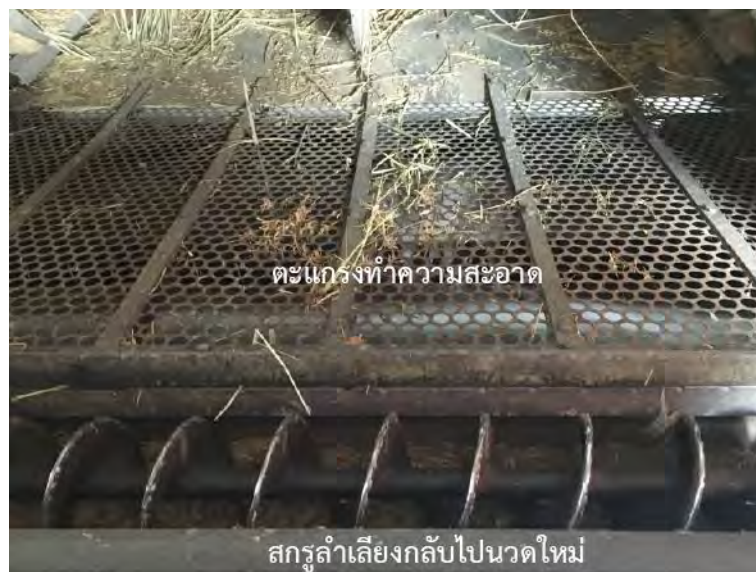
รูปที่ 1 สกรูลำเลียงสำหรับนำเมล็ดข้าวเปลือกกลับไปนวดใหม่ในรถเกี่ยวและนวดข้าว

สกรูลำเลียงเป็นหนึ่งในชิ้นส่วนสำคัญที่ถูกใช้งานกันอย่างกว้างขวางสำหรับการขนถ่ายก้อนวัสดุขนาดเล็กที่ต้องการอัตราการขนถ่ายที่เสถียรและสามารถควบคุมปริมาณการไหลเข้าออกได้ การใช้งานสกรูลำเลียงพบได้ในหลายแขนงงาน เช่น งานเหมืองแร่ งานเกษตร งานก่อสร้าง หรืออุตสาหกรรมอาหาร เป็นต้น เมื่อเปรียบเทียบกับสายพานลำเลียงสกรูลำเลียงมีข้อได้เปรียบในการใช้งานที่มากกว่า เช่น การเกิดแรงเสียดทานระหว่างใบสกรูและก้อนวัสดุน้อยกว่าทำให้ง่ายต่อการเคลื่อนที่ของก้อนวัสดุ ราคาถูกกว่า ง่ายต่อการบำรุงรักษา และมีความสะดวกในการขนถ่ายก้อนวัสดุในระยะสั้นหรือต้นก้อนวัสดุขึ้นสู่ที่สูง [1] ตัวอย่างการใช้งานสกรูลำเลียงในงานเกษตรกรรมไทยเพื่อจุดประสงค์ในการลดเวลาในการทำการเกษตร เช่น สกรูลำเลียงข้าวในรถเกี่ยวและนวดข้าวตั้งรูปที่ 1 ซึ่งมีหน้าที่หลักในการลำเลียงเมล็ดข้าวกลับที่ผ่านการนวดกลับไปนวดซ้ำอีกครั้ง ในการสำรวจความเสียหายของชิ้นส่วนเครื่องเกี่ยวและนวดข้าวในพื้นที่ที่กรณีศึกษาภาคกลาง พบว่าสกรูลำเลียงในเครื่องเกี่ยวและนวดข้าวเป็นสกรูลำเลียงที่มีใบสกรูและเพลาสกรูที่ทำจากเหล็กกล้าคาร์บอนต่ำ เมื่อถูกนำไปใช้งานแล้วพบว่าการสึกหรอของใบสกรูลำเลียงข้าวกลับที่นวดซ้ำเป็นหนึ่งชิ้นส่วนที่มีการสึกหรอสูง ความเสียหายเกิดจากการสึกหรอจากขัดสี (Abrasive wear) ที่เกิดขึ้นระหว่างการเคลื่อนที่ผ่านของเมล็ดข้าวที่มีความชื้น และทรายหรือดินที่รวมเข้ามาในเมล็ดข้าวที่แตกต่างกัน ส่งผลทำให้เกิดแรงเสียดทานสูงขึ้นระหว่างเมล็ดข้าวและใบสกรูลำเลียง เกิดการสึกหรอของใบสกรูลำเลียง และทำให้เมล็ดข้าวไม่สามารถส่งกลับไปหาชุดนวดข้าวซ้ำอีกครั้งได้ [2]

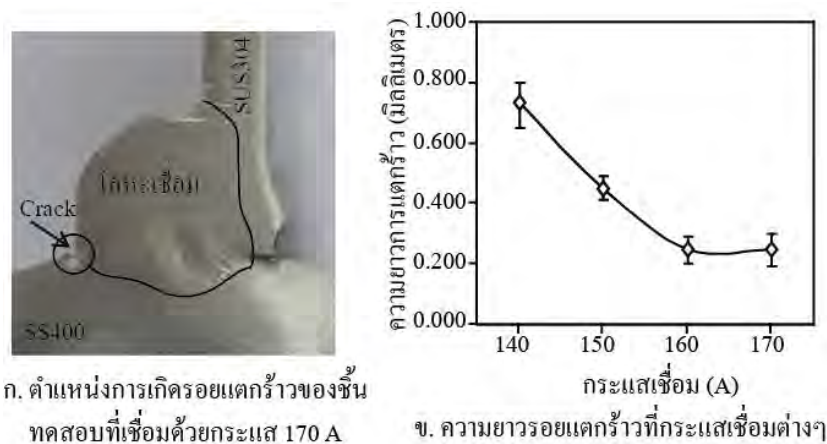
ก. ตำแหน่งการเกิดรอยแตกยาวของชิ้นทดสอบที่เชื่อมด้วยกระแส 170 A

ข. ความยาวรอยแตกที่กระแสเชื่อมต่างๆ

รูปที่ 5 รอยแตกยาวในชิ้นทดสอบการตัดโค้ง

รอยต่อตัวที่ถูกรับการเชื่อมด้วยกระแสต่างๆ ถูกนำไปทำการทดสอบการตัดโค้งด้วยวิธีการดังแสดงในหัวข้อที่ผ่านมาพบว่า ชิ้นงานสามารถทำการตัดโค้งให้มีมุมรวมมากกว่า 120° เมื่อทำการตรวจสอบรอยต่อด้วยกล้องขยายต่ำและแสดงดังรูปที่ 5 ก. พบว่า เกิดรอยแตกร้าวขนาดเล็กที่บริเวณฐานโลหะเชื่อม (Weld toe) ที่ผิวสัมผัส (Interface) ระหว่างโลหะแผ่นล่างหรือเหล็กกล้าคาร์บอน และแนวเชื่อม เมื่อทำการวัดความยาวรวมของรอยแตกร้าวในชิ้นทดสอบที่ผ่านการเชื่อมด้วยกระแสเชื่อม 140 ถึง 170 แอมแปร์ พบความยาวของรอยแตกร้าวมีค่าลดลงเมื่อกระแสเชื่อมเพิ่มขึ้นจาก 140 ถึง 150 แอมแปร์ และมีค่าเพิ่มขึ้นเล็กน้อยเมื่อกระแสเชื่อมเพิ่มขึ้นดังรูปที่ 5 ข.

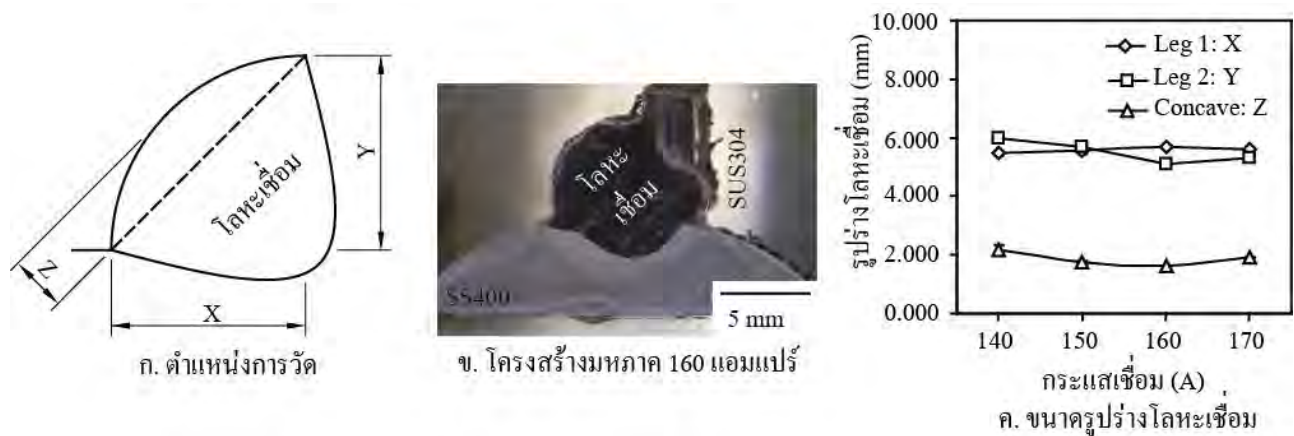
รูปที่ 6 รูปร่างและขนาดของโลหะเชื่อมรอยต่อตัวที่

รูปที่ 6 ก. แสดงภาพร่างการวัดส่วนประกอบสำคัญของโครงสร้างมหภาครอยต่อตัวที่ซึ่งประกอบด้วยความกว้างของฐานโลหะเชื่อม (Weld toe) ของด้านรอยต่อตัวที่ (ระยะ X และ Y) และความนูนของแนวเชื่อม (ระยะ Z) การวัดความนูนและความกว้างของโลหะเชื่อมรอยต่อตัวที่นี้เพื่อใช้ในการเปรียบเทียบค่าความต้านทานการตัดโค้ง เนื่องจากโลหะเชื่อมที่มีความนูนสูงมักทำให้ง่ายต่อการแตกร้าวเมื่อโดนแรงกระทำเนื่องจากมีความเค้นตกค้างสูง [11] เมื่อพิจารณาโครงสร้างมหภาคของรอยต่อตัวที่ของการเชื่อมที่เชื่อมด้วยกระแสเชื่อม 160 แอมแปร์ ดังรูปที่ 6 ข. พบค่าระยะการวัดเกิดการเปลี่ยนแปลงเมื่อกระแสเชื่อมเพิ่มขึ้นจาก 140 ถึง 170 แอมแปร์ ดังรูปที่ 6 ค. ความกว้างของฐานโลหะเชื่อมแผ่นล่างและความนูนของโลหะเชื่อม มีค่าลดลงเมื่อกระแสเชื่อมมีค่าเพิ่มขึ้นจาก 140-160 แอมแปร์ และเปลี่ยนแปลงเพิ่มขึ้นเล็กน้อยเมื่อกระแสเปลี่ยนแปลงเป็น 170 แอมแปร์ นอกจากนั้นความกว้างของฐานโลหะเชื่อมแผ่นบนมีค่าเพิ่มขึ้นเล็กน้อยเมื่อกระแสเชื่อมเพิ่มขึ้น เมื่อเปรียบเทียบกับเกิดการแตกร้าวที่ฐานโลหะเชื่อมด้านล่างของชิ้นทดสอบการตัดโค้งรูปที่ 5 พบว่าเมื่อโลหะมีความนูนของโลหะเชื่อมและความกว้างของฐานโลหะเชื่อมด้านล่างเพิ่มขึ้นสามารถส่งผลทำให้เกิดการแตกร้าวได้มากกว่าในโลหะเชื่อมรอยต่อตัวที่
