## การลดปริมาณของเสียในกระบวนการพิมพ์โค้ดแบบหมึกลงบนผลิตภัณฑ์กระป๋อง DEFECTIVE REDUCTION IN INKJET CODING PROCESS ON CAN PRODUCT

This paper focuses on reducing defectives in an inkjet coding process of a can product. The two main defectives are code removing and code shear problems. The approach used to solve code removing problem is heating can surface before printing and preventive maintenance of coding machine is used to solve code shear problem. From an analysis, three factors including temperature, air flow level, and heating time must be considered in a surface preparing process. Box Behnken is used in experimental design and response surface is then applied to find proper levels of these factors. The most appropriate conditions are temperature 512 °C, Air flow level 3, and heating time 0.66 second. The result shows that the can surface preparation reduces code removing problem to 0.014 percent remaining. The preventive maintenance plan is adjusted by increasing cleaning cycle of printing head, increasing

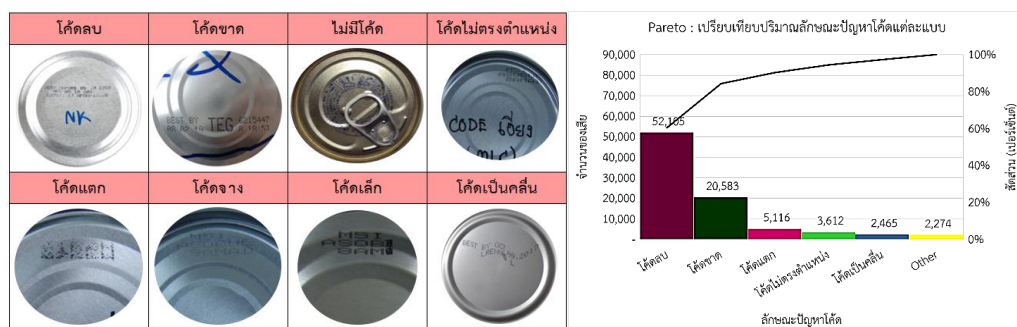
รูปที่ 4 เทียบปริมาณลักษณะของโค้ดเสียที่พบบนบรรจุภัณฑ์กระป๋อง ในช่วงเดือน ตุลาคม 2560 - เมษายน 2561

จากรูปที่ 4 ทำการรวบรวมข้อมูลตั้งแต่เดือน ตุลาคม 2560 - เมษายน 2561 ลักษณะความผิดพลาดและความไม่ชัดเจนของโค้ดในแต่ละประเภทที่ระดับพาริได้ 80 เปอร์เซนต์ พบว่ามีลักษณะของปัญหาอยู่ 2 ลักษณะ คือ โค้ดลบมีจำนวน 52,105 กระป๋อง คิดเป็น 60.4 เปอร์เซนต์ และโค้ดขาดจำนวน 20,583 กระป๋อง คิดเป็น 23.8 เปอร์เซนต์ ดังนั้นจึงเลือกวิเคราะห์ปัญหาความผิดพลาดและความไม่ชัดเจนของโค้ด ในลักษณะโค้ดลบ และโค้ดขาด มาศึกษาในการวิจัยเพื่อหาสาเหตุและวิธีการแก้ไขปัญหาค้างนี้

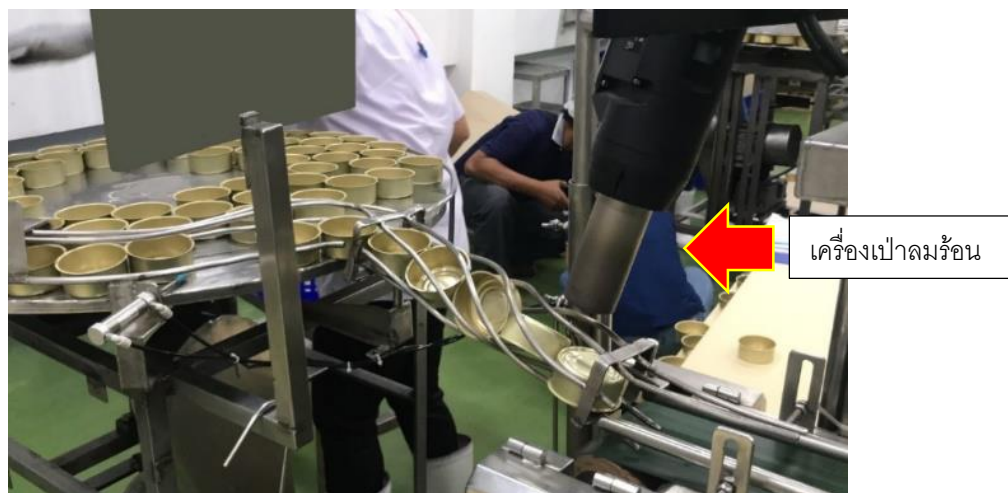
จากการดำเนินงานได้ข้อสรุปในการดำเนินการแก้ไขในตารางที่ 1 สำหรับข้อที่ 1 และข้อที่ 6 จะนำเครื่องเป่าลมร้อนมาดำเนินการติดตั้งเพื่อลดจำนวนของเสียจากไค้ดลบน โดยได้นำเครื่องเป่าลมร้อนมาติดตั้งไว้ที่สายการพิมพ์ไค้ดก่อนเข้าเครื่องพิมพ์ไค้ด ดังรูปที่ 7

รูปที่ 7 ตำแหน่งติดตั้งชุดเครื่องเป่าลมร้อนบนผิวกระป๋อง

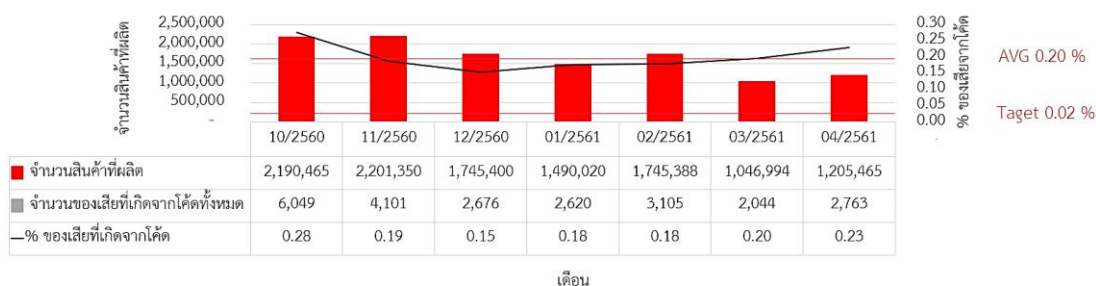
ปริมาณการผลิตสินค้าและปริมาณโค้ดเสียที่เกิดขึ้นในสายการผลิตที่ 1 (ก่อนปรับปรุง)

ปริมาณการผลิตสินค้าและปริมาณโค้ดเสียที่เกิดขึ้นในสายการผลิตที่ 1 (หลังการปรับปรุง)

รูปที่ 11 จำนวนของเสียจากการพิมพ์โค้ดในสายการผลิตที่ 1 (ก่อนและหลังปรับปรุง)

โค้ดคลบได้กำหนดวิธีการเตรียมผิวกระป๋องด้วยเครื่องเป่าลมร้อนที่มี 3 ปัจจัยสำคัญได้แก่ อุณหภูมิ ระดับความแรงลม ระยะเวลาในการให้ความร้อน โดยกำหนดค่าพารามิเตอร์ของแต่ละปัจจัยอยู่ที่ 512 องศาเซลเซียส ความแรงลมระดับ 3 ระยะเวลา 3 วินาที และการลดจำนวนของเสียที่เกิดจากโค้ดขาดด้วยการปรับปรุงแผนการซ่อมบำรุงเครื่องพิมพ์ ทั้ง 2 วิธีการนี้ได้เก็บผลจากการดำเนินการเป็นระยะเวลา 3 เดือน ตั้งแต่เดือนธันวาคม 2561 จนถึงเดือนกุมภาพันธ์ 2562 ผลลัพธ์ที่ได้มีการเปลี่ยนแปลงจำนวนของเสียลดลงอย่างเห็นได้ชัด โดยของเสียที่เกิดขึ้นในสายการผลิตที่ 1 สามารถลดของเสียเนื่องจากโค้ดคลบลงเหลือเพียง 0.014 เปอร์เซ็นต์ สามารถลดของเสียเนื่องจากโค้ดขาดลงเหลือเพียง 0.006 เปอร์เซ็นต์ ซึ่งส่งผลให้ค่าเฉลี่ยจำนวนของเสียจากการพิมพ์โค้ดจากเดิมอยู่ที่ 0.20 เปอร์เซ็นต์ ต่อเดือน ลดลงเหลือเพียง 0.02 เปอร์เซ็นต์ ต่อเดือน
