## ประสิทธิภาพการซ่อมแซมคอนกรีตด้วยการเย็บ ด้วยวัสดุต่าง ๆ

### EFFICIENCY OF CONCRETE REPAIR BY STITCHING DOGS METHOD WITH DIFFERENT MATERIALS

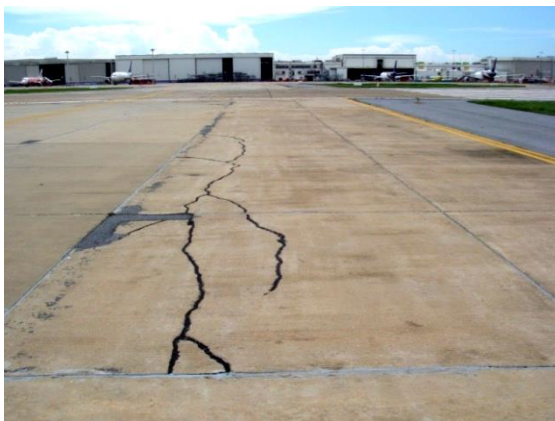
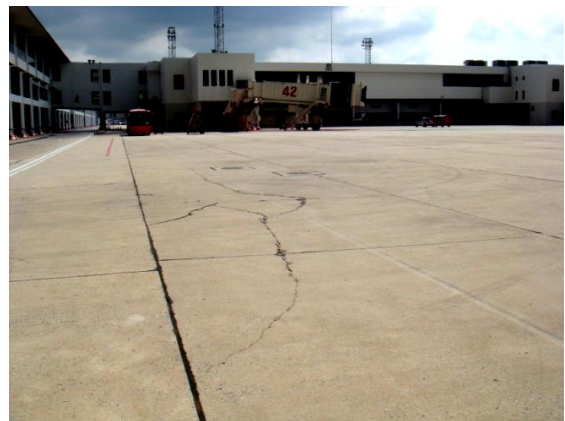
### รูปที่ 1 การแตกร้าวบริเวณทางขับและลานจอดอากาศยาน

โครงสร้างชั้นทางของทางขับ ลานจอดอากาศยาน ของสนามบินดอนเมืองเป็นโครงสร้างคอนกรีตหนาประมาณ 50-80 เซนติเมตร อยู่บนชั้นรองพื้นทางหินขนาดใหญ่ จากการตรวจสอบสภาพพื้นผิวคอนกรีตด้วยตาเปล่า สภาพทางพบว่าผิวทางคอนกรีตส่วนใหญ่อยู่ในสภาพดี มีความเสียหายของผิวทางคอนกรีตในลักษณะเป็นรอยแตกร้าวและรอยแตกกะเทาะระดับเล็กน้อยถึงปานกลาง วัสดุยาแนวรอยต่อส่วนใหญ่อยู่ในสภาพดี ดังแสดงในรูปที่ 1 ส่วนรอยแตกร้าวที่มีความเสียหายจะส่งผลต่อโครงสร้างอาจทำให้เกิดค่ากำลังรับแรงกดลดลงในภายหลัง

(ก) รอยแตกร้าวบริเวณทางขับ

(ข) รอยแตกร้าวบริเวณลานจอดอากาศยาน

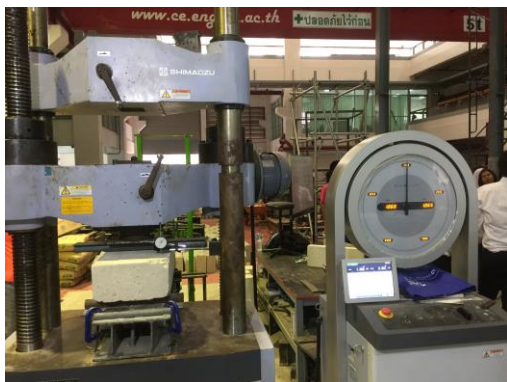
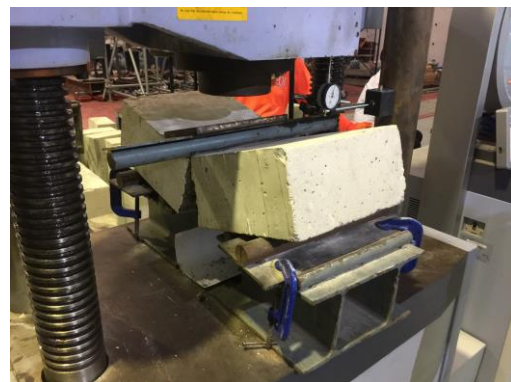
รูปที่ 4 การติดตั้งอุปกรณ์เพื่อกดคานคอนกรีตก่อนนำไปช่อมแซม

(ก) เครื่องทดสอบ Universal Testing Machine

(ข) กดคานคอนกรีตตัวอย่างจนแตกหัก

นำตัวอย่างคอนกรีตไปทดสอบกำลังรับแรงดัดด้วยเครื่อง Universal Testing Machine จนคานคอนกรีตแตกหัก ดังแสดงในรูปที่ 3 และรูปที่ 4 โดยเพิ่มน้ำหนักในการกด หาค่าการโก่งตัวของคานโดยเปรียบเทียบระหว่างน้ำหนักบรรทุกที่ทำกรกดและการโก่งตัวมาเขียนกราฟ พร้อมทั้งหาค่าน้ำหนักบรรทุกสูงสุด จำนวน 36 ตัวอย่าง

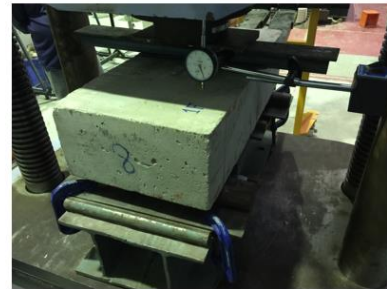
รูปที่ 6 การทดสอบแรงดัด ตามมาตรฐาน ASTM C 293-02

ทำการทดสอบคานคอนกรีตจำนวน 12 ตัวอย่าง คัดตั้งตัวอย่างทดสอบและทดสอบตัวอย่างคอนกรีตดังแสดงในรูปที่ 6 เริ่มทำการทดสอบเพื่อหาค่าระยะการโก่งตัวของคานคอนกรีต ต่อมาเริ่มทำการปล่อยแรงกดเข้าสู่ห้วงคดที่กระทำกับคานคอนกรีตบริเวณกึ่งกลาง

คานคอนกรีตโดยค่อย ๆ เพิ่มน้ำหนักขึ้นทีละน้อยจนคานคอนกรีตแตกหัก ในระหว่างเพิ่มน้ำหนักนั้น ทำการจดค่าระยะการ โกงตัวตรง เครื่องวัดค่า เมื่อแรงกดกระทำทุก ๆ 2 KN จนคานคอนกรีตวิบัติ โดยการทดสอบนี้ได้ทดสอบตามมาตรฐาน ASTM C 293-02 [5] พร้อมทั้งคำนวณหาค่าโมดูลัสแตกหัก (Modulus of Rupture) โดยสมการที่คำนวณหาค่าโมดูลัสแตกหัก (Modulus of Rupture) คือ

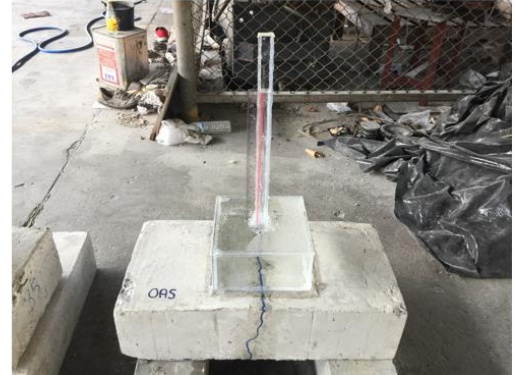
รูปที่ 7 การทดสอบการซึมผ่าน ประยุกต์ตามมาตรฐาน JIS A6909

ทำการทดสอบคานคอนกรีตจำนวน 12 ตัวอย่าง หลังซ่อมแซมดำเนินการติดตั้งกรวยอะคริลิกใส ทรงสี่เหลี่ยมจัตุรัสใหญ่ ซึ่งมีขนาดกว้าง 20 เซนติเมตร ยาว 20 เซนติเมตร สูง 10 เซนติเมตรและหลอดขนาดสี่เหลี่ยมจัตุรัสเล็ก 2 เซนติเมตร ยาว 2 เซนติเมตร สูง 40 เซนติเมตร ติดตั้งไม้บรรทัด สูง 30 เซนติเมตร ติดตั้งกับคานคอนกรีตบริเวณที่ซ่อมแซมเติมน้ำตามระยะที่กำหนดแล้วจับเวลา ทุก ๆ 5 นาที ได้แก่ 5 10 15 จนครบ 2 ชั่วโมง จดค่าระดับน้ำที่ลดลงเพื่อหาค่าสัมประสิทธิ์การซึมผ่าน ดังแสดงในรูปที่ 7 โดยได้ประยุกต์ใช้วิธีการทดสอบนี้ตามมาตรฐาน JIS A 6909 [6] ทั้งนี้ Mindness Young และ Darwin [7] อธิบายไว้ว่าพารามิเตอร์ที่มีอิทธิพลมากที่สุดต่อความทนทานคืออัตราส่วนน้ำต่อซีเมนต์ ความสามารถในการซึมผ่านของคอนกรีตและความสามารถในการแทรกซึมลดลง เมื่ออัตราส่วนลดลง อัตราส่วนน้ำต่อซีเมนต์ นั้นขึ้นอยู่กับความแข็งแรงของคอนกรีต ซึ่งเห็นได้ว่าการซึมผ่านคอนกรีตขึ้นอยู่กับอัตราส่วนน้ำต่อซีเมนต์ ในการทดสอบจะแตกต่างกันเกี่ยวกับพื้นที่ในการซึมผ่านเนื่องจากให้ครอบคลุมแปลที่ทำการซ่อมแซม ซึ่งมีค่าการซึมผ่านมากกว่ามาตรฐาน

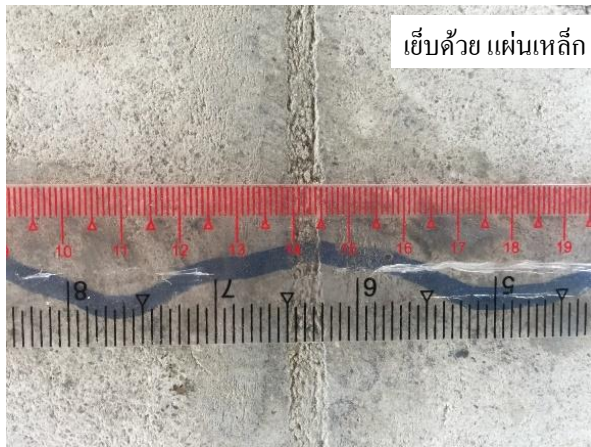
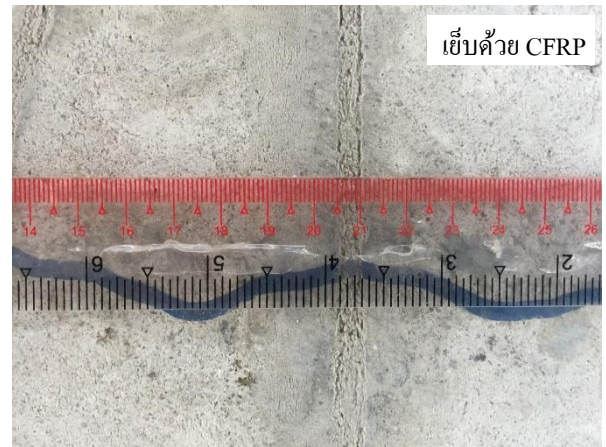
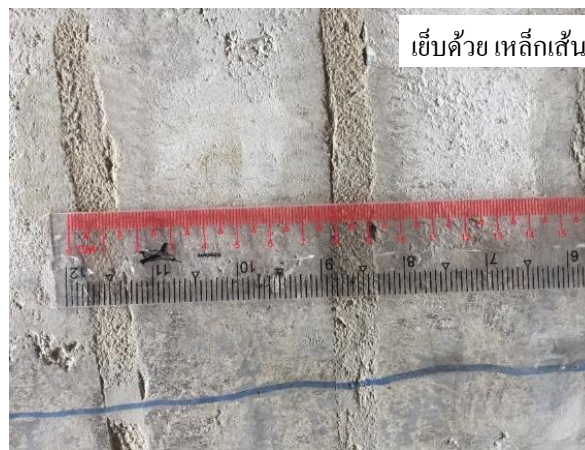
รูปที่ 11 ขนาดความกว้างของแผลในการซ่อมแซม

(ก) ขนาดแผลความกว้างอยู่ระหว่าง 3 – 5 มิลลิเมตร

(ข) ขนาดแผลความกว้างอยู่ระหว่าง 10 – 15 มิลลิเมตร

รูปที่ 10 แสดงค่าสัมประสิทธิ์การซึมผ่านของแต่ละวิธีซ่อมแซม เมื่อเปรียบเทียบกับตัวอย่างเดิมที่ไม่เสียหายและยังไม่ซ่อมแซม พบว่าในการซ่อมแซมทุก ๆ วิธีจะมีค่าสัมประสิทธิ์การซึมผ่านสูงขึ้น และเปรียบเทียบระหว่างแต่ละวิธีการซ่อม พบว่าการซ่อมแซมด้วยแผ่นคาร์บอนไฟเบอร์ (CFRP) มีค่าน้อยที่สุด ตามมาด้วยการซ่อมแซมที่ใช้เหล็กแผ่น 1 นิ้วหนา 3 มิลลิเมตร, การซ่อมแซมที่ใช้เหล็กเส้นกลมเส้นผ่านศูนย์กลาง 6 มิลลิเมตร และการซ่อมแซมด้วยอีพ็อกซีโดยไม่มีการเย็บ (Stitching Dogs) ตามลำดับ จากการศึกษาของ K. Wang [10] อธิบายว่า ขนาดความกว้างของแผลในการซ่อมแซมมีอิทธิพลต่อค่าสัมประสิทธิ์การซึมผ่าน กล่าวคือขนาดแผลที่ใหญ่ขึ้นทำให้สัมประสิทธิ์การซึมผ่านมีค่าสูงขึ้น ซึ่งงานวิจัยนี้พบว่า การซ่อมแซมด้วยแผ่นคาร์บอนไฟเบอร์ (CFRP) และเหล็กแผ่น 1 นิ้วหนา 3 มิลลิเมตร มีขนาดแผลความกว้างอยู่ระหว่าง 3 – 5 มิลลิเมตร (รูปที่ 11(ก)) มีค่าใกล้เคียงกัน ส่วนการซ่อมแซมด้วยเหล็กเส้นกลมเส้นผ่านศูนย์กลาง 6 มิลลิเมตร จะมีขนาดแผลความกว้างอยู่ระหว่าง 10 – 15 มิลลิเมตร (รูปที่ 11(ข)) มีค่าสัมประสิทธิ์การซึมผ่านมากที่สุด ซึ่งเห็นได้ว่าการซ่อมแต่ละอย่างมีวัสดุขนาดแตกต่างกัน ทำให้ต้องกรีดคอนกรีตเพื่อซ่อมแซมไม่เท่ากัน ดังแสดงในรูปที่ 11
