การวิบัติของอาคารชลประทานในสภาวะสิ่งแวดล้อมรุนแรง  
FAILURE OF IRRIGATION STRUCTURES IN SEVERE ENVIRONMENT

นันทวัฒน์ ขมหวาน<sup>1</sup> และ นิมิตร เจริญพันธ์พิพัฒน์<sup>2</sup>

The irrigation structures in Songphinong operation and maintenance project are at the age between 28-32 years old. These are reinforced concrete structures. The deterioration of several structures are effected by many factors. In this research, visual inspection was conducted to evaluate the concrete deterioration of 32 irrigation structures. In addition, the soil

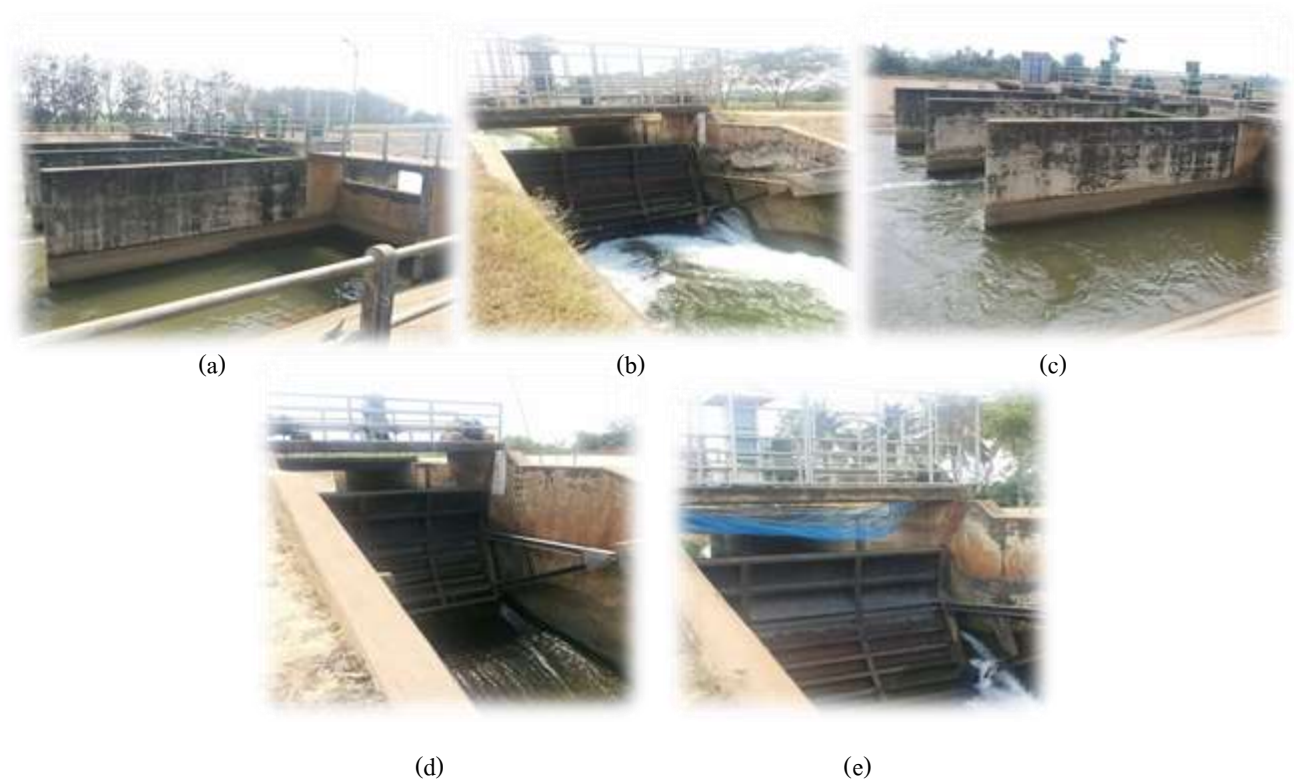
การเลือกอาคารชลประทานที่จะทำการเก็บตัวอย่างดินจากข้อมูลอาคารชลประทานที่ทำการสำรวจด้วยวิธีการตรวจพินิจ ทำการเก็บตัวอย่างดินบริเวณอาคารชลประทานที่มีขนาดใหญ่ (จากคลองที่มีอัตราการไหลมากกว่า 2.83 ลูกบาศก์เมตรต่อวินาที) อาคารละ 2 ตัวอย่าง อาคารชลประทานขนาดเล็กจะเก็บตัวอย่างอาคารละ 1 ตัวอย่าง (รูปที่ 2 (a) – (e)) โดยตำแหน่งการเจาะดินจะเก็บตรงบริเวณแฉกแนวกำแพงกันดินคอนกรีตเสริมเหล็กของตัวอาคารชลประทาน เนื่องจากเป็นส่วนของอาคารที่สัมผัสกับดินอยู่ตลอดเวลา ทำการขุดดินบริเวณที่ติดกับอาคารชลประทาน ด้วยความลึกประมาณ 30-50 เซนติเมตรจากผิวดิน และบรรจุดินที่ได้ประมาณ 1 กิโลกรัม

รูปที่ 2 อาคารชลประทานที่ทำการเจาะสำรวจดินและคอนกรีต
